La protezione dell'ecosistema dunale a Focene (Litorale romano)

F. Converio, G. Fanelli & M.G. Villani

WWF Lazio, Via Allegrì 1, I-00198 Roma; e-mail: mg.villani@mclink.it

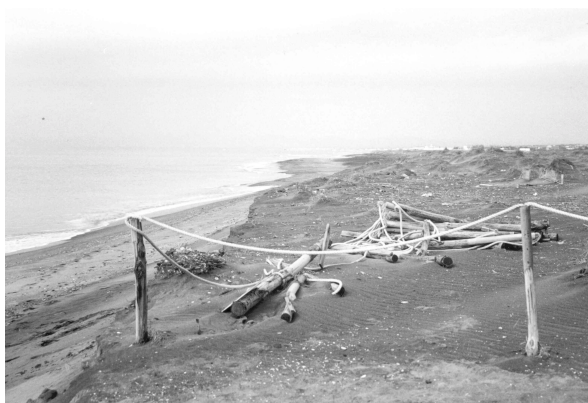
Fig. 1 – Alcune mareggiate particolarmente forti hanno scavato il cordone dunale, abbattendo la nostra recinzione sul lato mare e costringendoci a erigerla nuovamente un po' più all'interno

A qualche anno dall'inizio del lavoro, possiamo osservare come il calpestamento sia diminuito, e come la sensibilità dei residenti sia cresciuta, sia per l'attività di cartellonistica, sia per la presenza stessa di un intervento di restauro, che ha attirato molta curiosità e approvazione. Il maggior problema incontrato è stato l'intensità dei fenomeni erosivi; è stato necessario spostare le recinzioni più all'interno due volte in due anni dopo forti mareggiate.

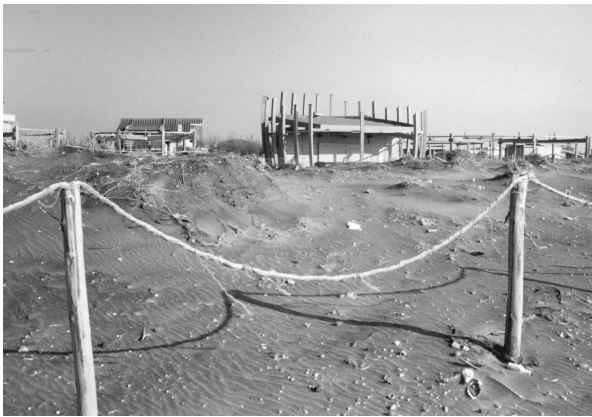
Fig. 2 – Un tratto del cordone dunale recintato nell'ambito del progetto e successivamente concesso ad operatori balneari che vi hanno edificato varie strutture

Ci si è dovuti inoltre scontrare con il disinteresse delle istituzioni locali, che, pur avendo finanziato il progetto, hanno successivamente dato concessioni per attività balneari su un ampio tratto di dune interessate dal progetto stesso!

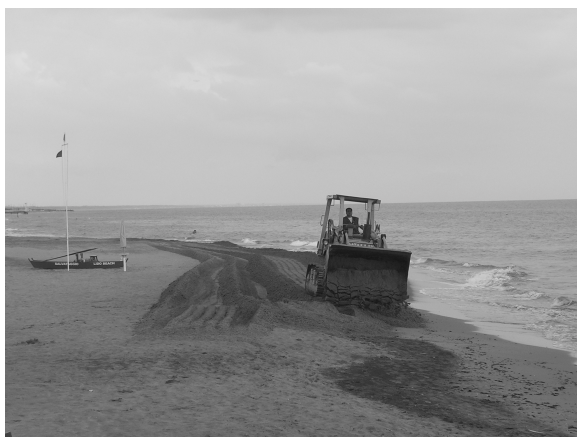
Fig. 3 – Gli operatori balneari alterano il profilo della spiaggia appiattendola, amplificando così gli effetti delle mareggiate e facilitando l'ingresso marina

Oltre al fenomeno erosivo, Focene è interessata da una estesa urbanizzazione, dal livellamento geomorfologico delle spiagge per fini turistici, e infine dal calpestamento che riduce la copertura vegetale. Tra questi fattori il più impattante sembra essere il livellamento geomorfologico in corrispondenza di insediamenti turistici, nonostante siano di limitate dimensioni; nelle aree antistanti gli insediamenti urbani, che pure sono siti a poche decine di metri dalla costa, la vegetazione dunale è relativamente ben conservata.
